## Condizione Relazione

| Numero di rapporto: | 0000000878730-IT867 | Numero di contratto: | 766637 |

#### Mercedes-Benz SPRINTER;Cargo van;Diesel;Manual;

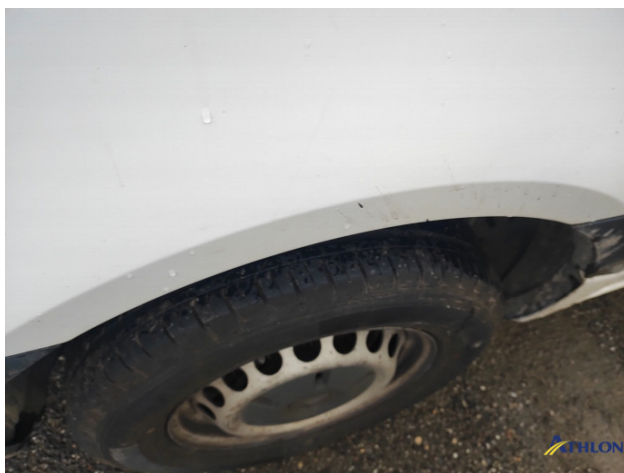
3. parafango anteriore - sinistro  
**Ammaccature/rigonfiamenti**

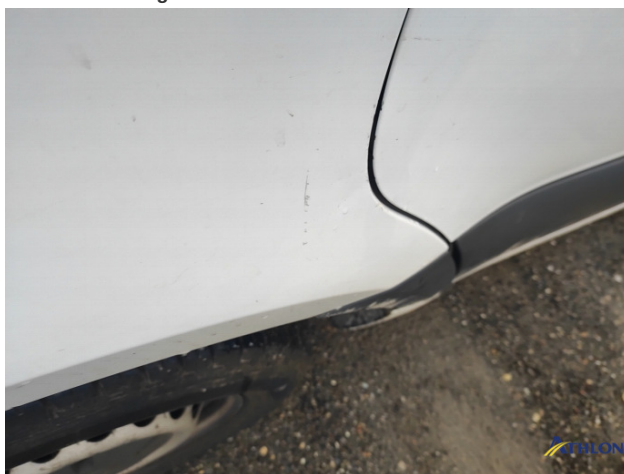
3. parafango anteriore - sinistro  
**Ammaccature/rigonfiamenti**

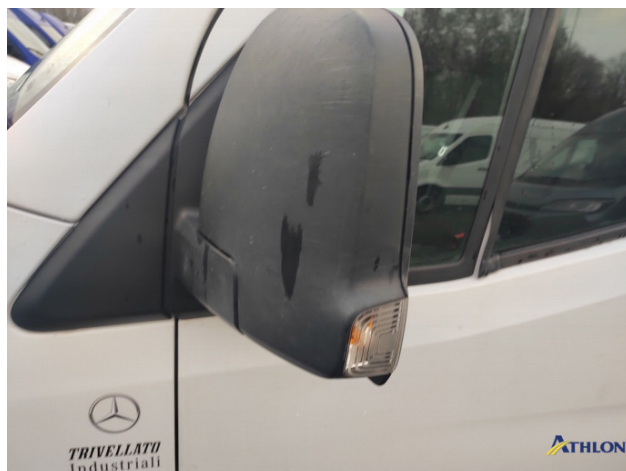
4. retrovisore esterno scatola - sinistro  
**Graffio/Rigature**

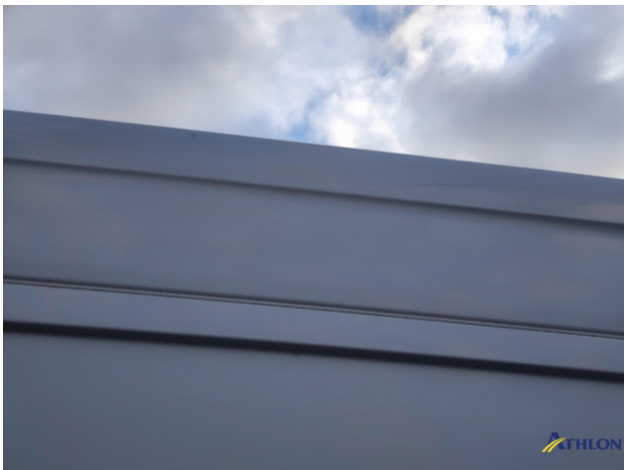
6. porta posteriore - sinistra  
**Ammaccature/rigonfiamenti**

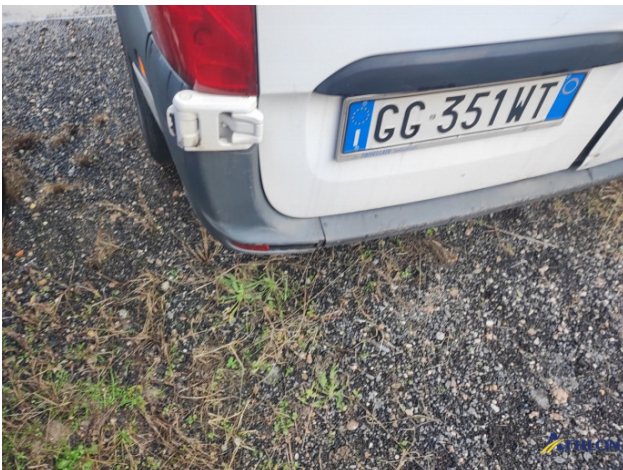
8. paraurti posteriore  
**Rotto**

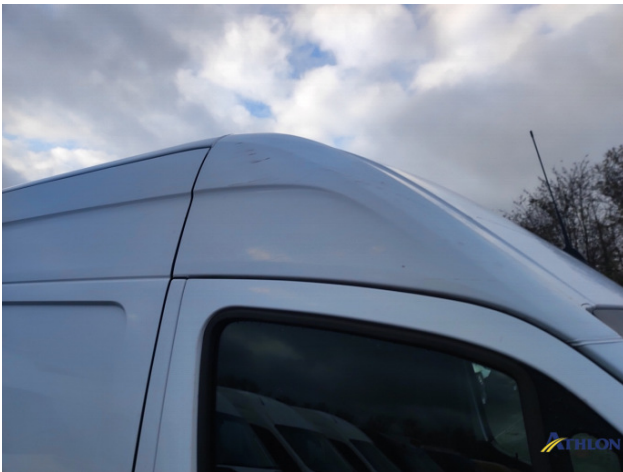
15. A-colonna anteriore - Destra  
**Graffio/Rigature**

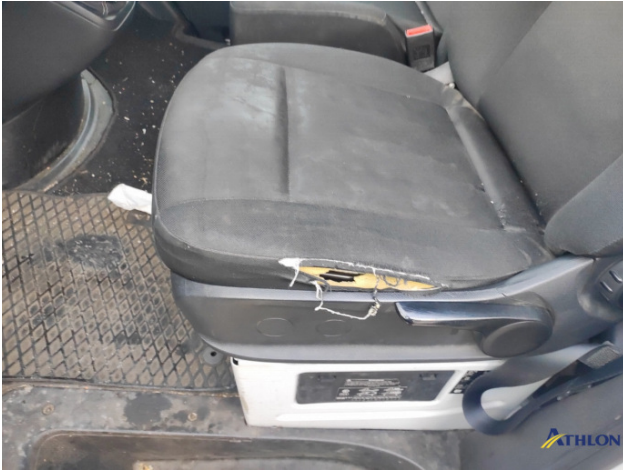
21. sedile ant sx  
**Rotto**
