## Condizione Relazione

Numero di rapporto: 0000000835674-IT867  
Targa: GS679XF

**Mercedes-Benz Citan;Car van;Diesel;Manual;**

Data e luogo Perizia: 10.04.2025 CAPUA

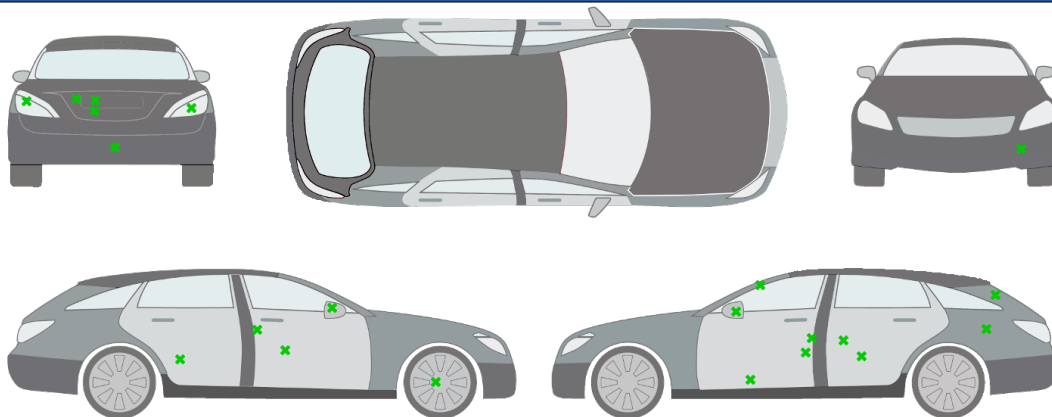
- 1.) retrovisore esterno scatola - sinistro | Graffio/Rigature
- 2.) A-colonna anteriore - sinistra | Graffio/Rigature
- 3.) porta anteriore - sinistra | 1 ammaccatura
- 4.) porta anteriore - sinistra | 1 ammaccatura
- 5.) porta anteriore - sinistra | Graffio/Rigature
- 6.) porta posteriore - sinistra | Graffio/Rigature
- 7.) porta posteriore - sinistra | Graffio/Rigature
- 8.) parete laterale - posteriore - sinistra | Graffio/Rigature
- 9.) parete laterale - posteriore - sinistra | 2 ammaccature
- 10.) paraurti anteriore | Graffio/Rigature
- 11.) cerchione anteriore - destra | Mancante
- 12.) retrovisore esterno scatola - destro | Rotto
- 13.) porta anteriore - destra | 1 ammaccatura
- 14.) porta anteriore - destra | Graffio/Rigature

- 15.) porta posteriore - destra | Graffio/Rigature
- 16.) paraurti posteriore | Graffio/Rigature
- 17.) portello posteriore | 1 ammaccatura
- 18.) portello posteriore | 2 ammaccature
- 19.) portello posteriore | Graffio/Rigature
- 20.) fanale posteriore destra | Graffio/Rigature
- 21.) fanale posteriore sinistra | Graffio/Rigature

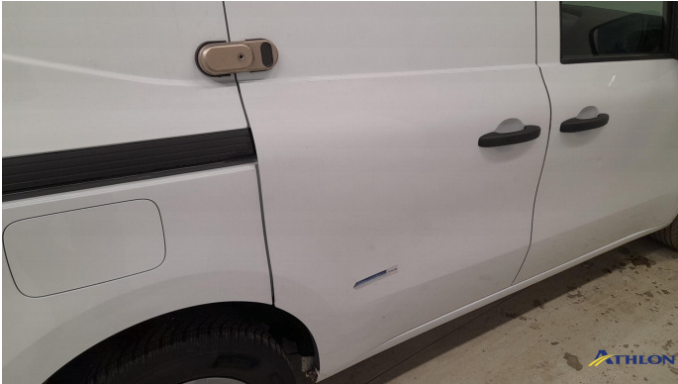
15. porta posteriore - destra  
Graffio/Rigature

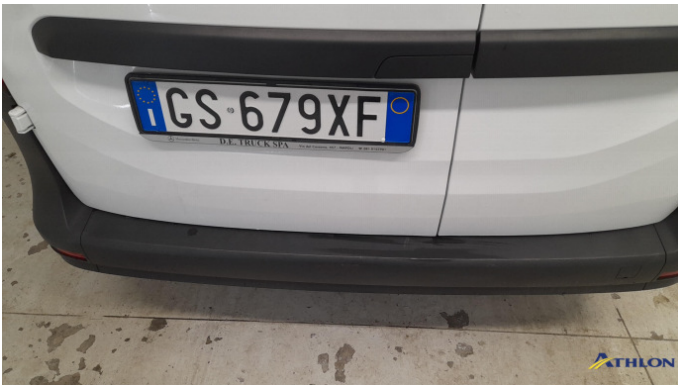
16. paraurti posteriore  
Graffio/Rigature
