## Condizione Relazione

| Numero di rapporto: | 0000000850275-IT867 | Numero di contratto: | 763178 |

#### Mercedes-Benz SPRINTER;Cargo van;Diesel;Manual;

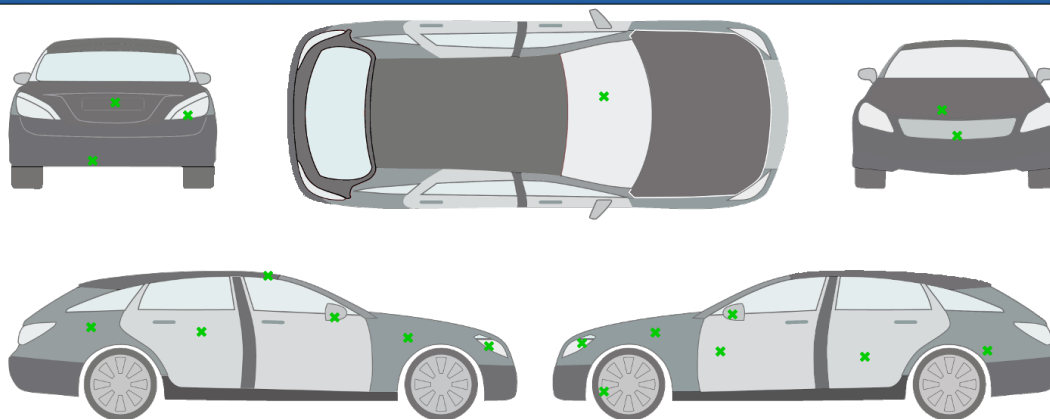
- 1.) cofano | Ammaccature/rigonfiamenti
- 2.) Parabrezza | Rotto
- 3.) griglia anteriore sopra | Rotto
- 4.) parafrangente anteriore - sinistro | Ammaccature/rigonfiamenti
- 5.) porta anteriore - sinistra | Ammaccature/rigonfiamenti
- 6.) cerchione anteriore - sinistro | Rotto
- 7.) retrovisore esterno scatola - sinistro | Graffio/Rigature
- 8.) porta posteriore - sinistra | Graffio/Rigature
- 9.) parete laterale - posteriore - sinistra | Graffio/Rigature
- 10.) paraurti posteriore | Ammaccature/rigonfiamenti
- 11.) portellone posteriore | Ammaccature/rigonfiamenti
- 12.) parete laterale - posteriore - destra | Ammaccature/rigonfiamenti
- 13.) porta posteriore - destra | Ammaccature/rigonfiamenti

- 14.) retrovisore esterno scatola - destro | Graffio/Rigature
- 15.) Parafango anteriore - destro | Ammacature/rigonfiamenti
- 16.) telaio del tetto - destro | Graffio/Rigature
- 17.) sedile | Rotto
- 18.) Pavimento ant. | Rotto
- 19.) kit tappetini | Mancante
- 20.) faro alogeno - destro | Rotto
- 21.) faro alogeno - sinistro | Rotto
- 22.) meccanica anteriore | Rotto
- 23.) danni interni vano post | Rotto
- 24.) fanale posteriore destra | Rotto
- 25.) blockshaft | Rotto

riferimento: veicolo sinistrato, motore non si avvia

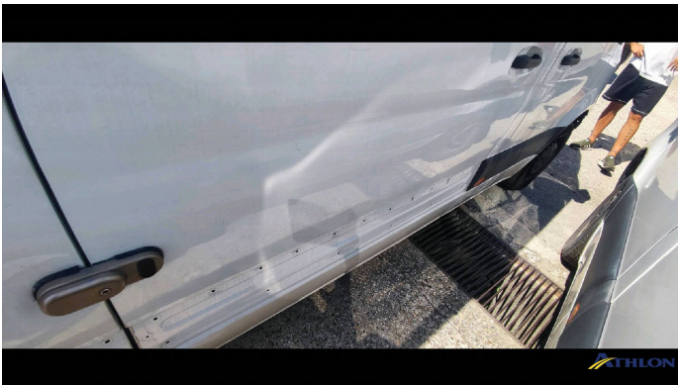
13. porta posteriore - destra  
**Ammaccature/rigonfiamenti**

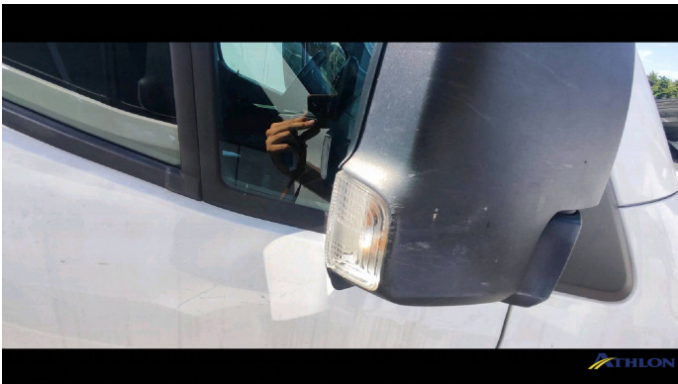
14. retrovisore esterno scatola - destro  
**Graffio/Rigature**
