## Condizione Relazione

Numero di rapporto: 0000000880362-IT867  
Targa: GC673ZY

#### Peugeot Expert; Cargo van; Diesel; Manual; White

Data e luogo Perizia: 20.11.2025 Bressana Bottarone

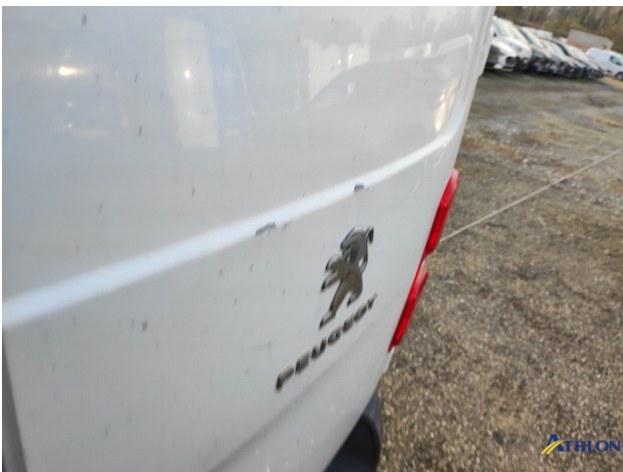
1. portello posteriore  
**Ammaccature/rigonfiamenti**

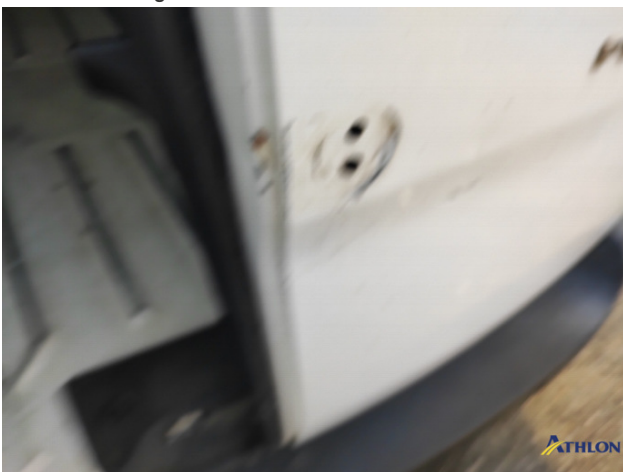
1. portello posteriore  
**Ammaccature/rigonfiamenti**

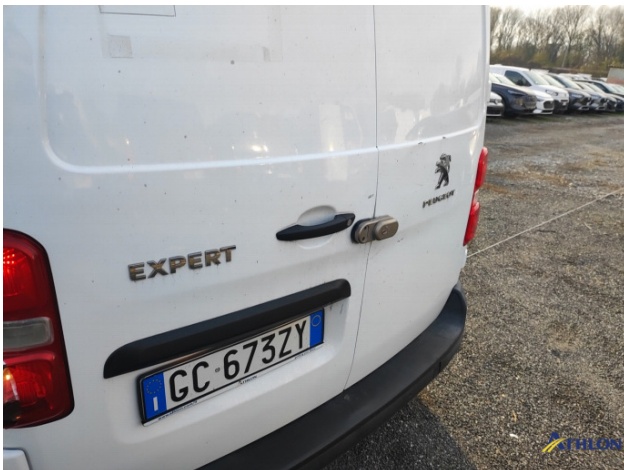
1. portello posteriore  
**Ammaccature/rigonfiamenti**

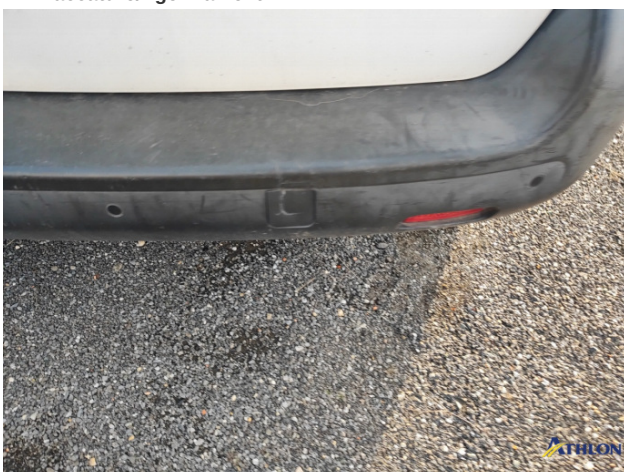
2. paraurti posteriore  
**Ammaccature/rigonfiamenti**

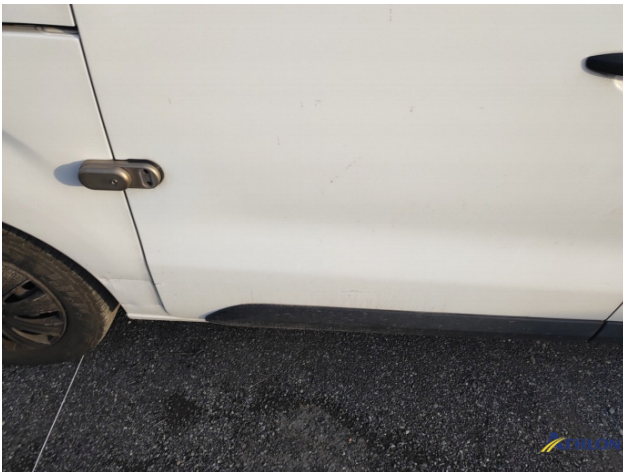
4. porta posteriore - destra  
**Ammaccature/rigonfiamenti**

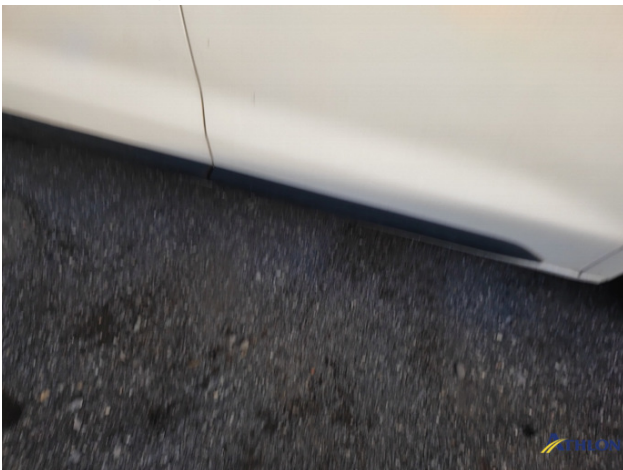
5. porta anteriore - destra  
**Graffio/Rigature**

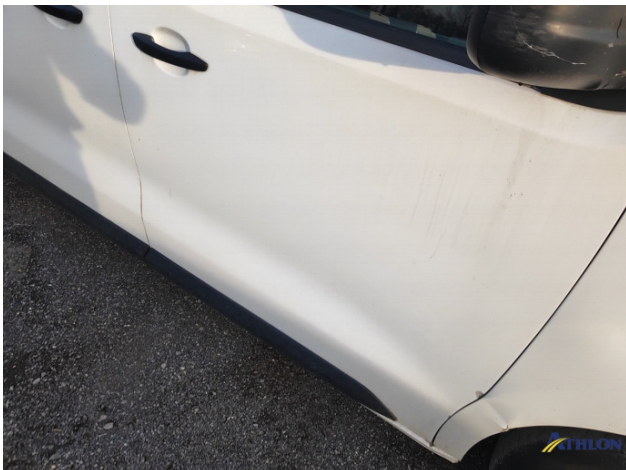
5. porta anteriore - destra  
**Graffio/Rigature**
